Remember CHIKUGO-River,  
on June 26,1953(S28)

元筑後川河川事務所長 富岡 誠司

# 筑後川の「3大洪水」

## 昭和28年6月筑後川洪水の被害

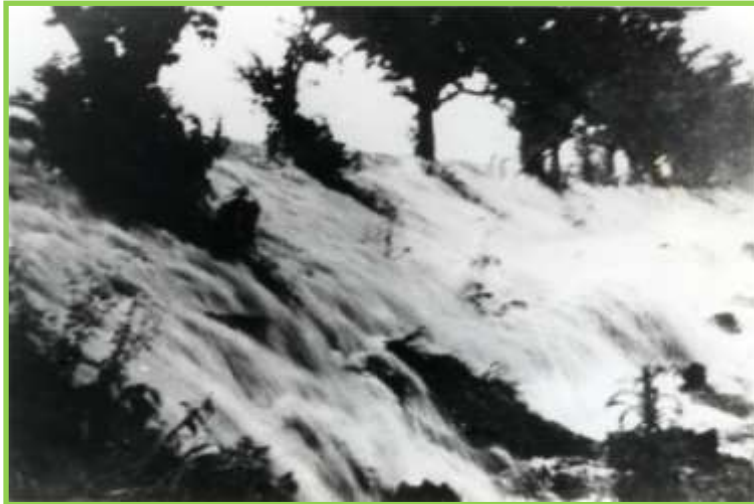
# 破堤箇所(その5) (29k~33k) ❸

- ◆破堤延長 180m 竣工年 S26. 12
- ◆昔からの堤防に裏小段を補強
- ◆破堤原因 善導寺⑬、恵利⑧の氾濫水による越水  
(+西鉄橋梁(流木)による堰上げ)

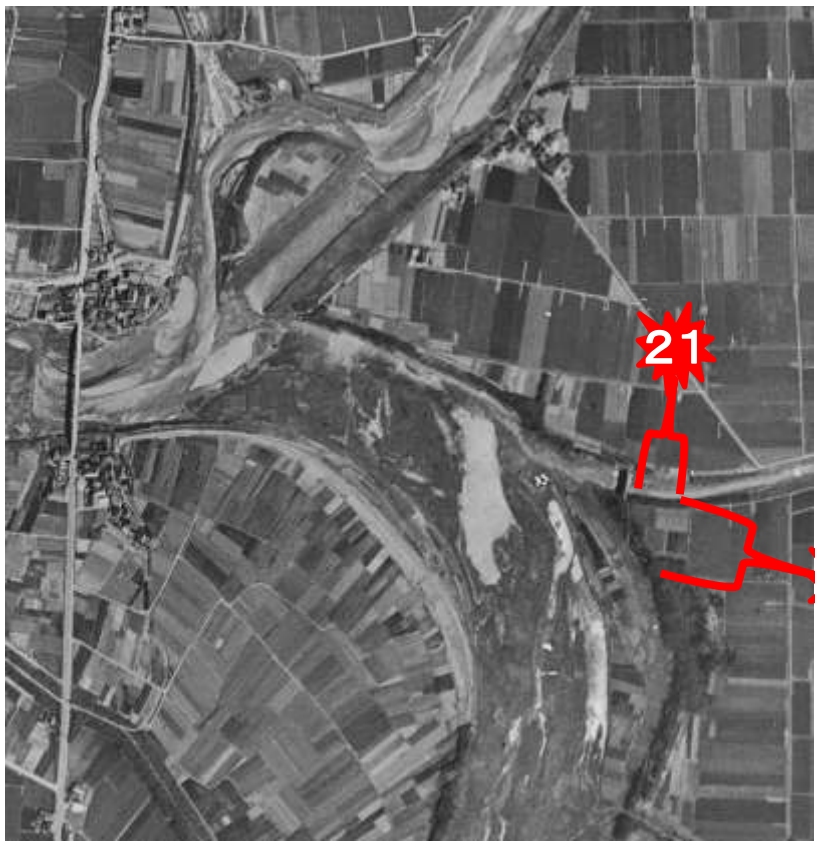
# 破堤箇所(その6) (宝満川) ~~20~~ ~~21~~

- ◆破堤延長 120m 竣工年 未竣工
- ◆堤防高さ不足
- ◆破堤原因 本川バックによる越水

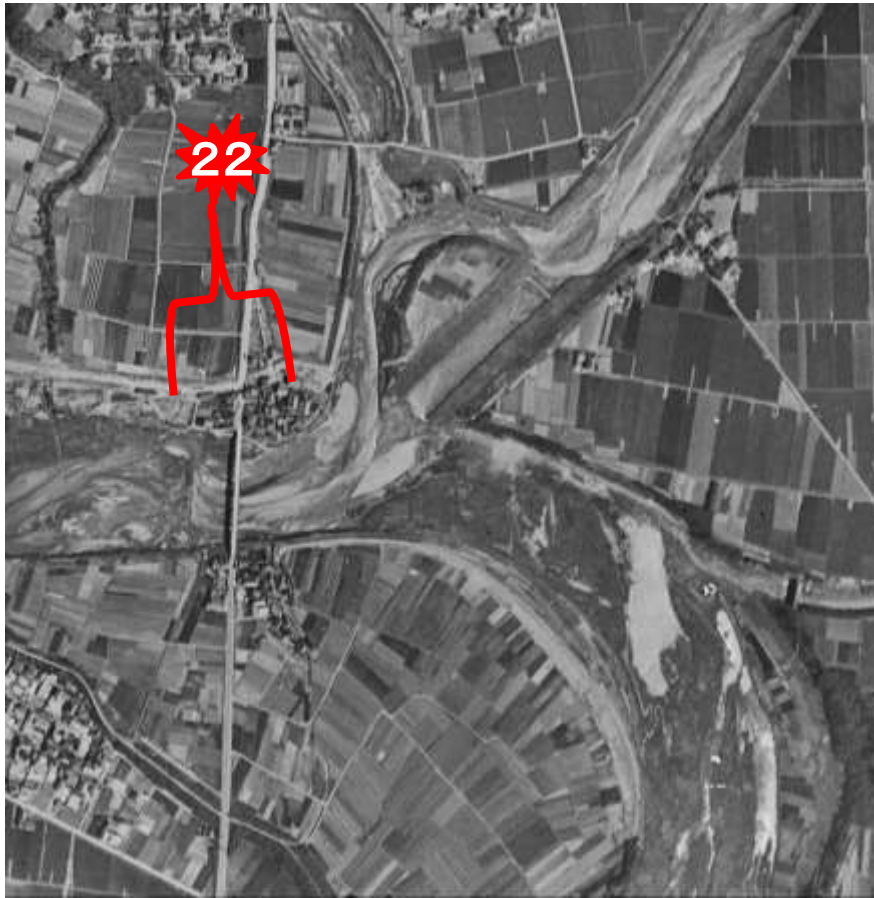
# 破堤箇所(その6) (宝満川) **22**

- ◆破堤延長 93m 竣工年 未竣工
- ◆国道橋部分が無堤
- ◆破堤原因 国道橋無堤部から本川バック氾濫し  
上下流の堤防を洗掘

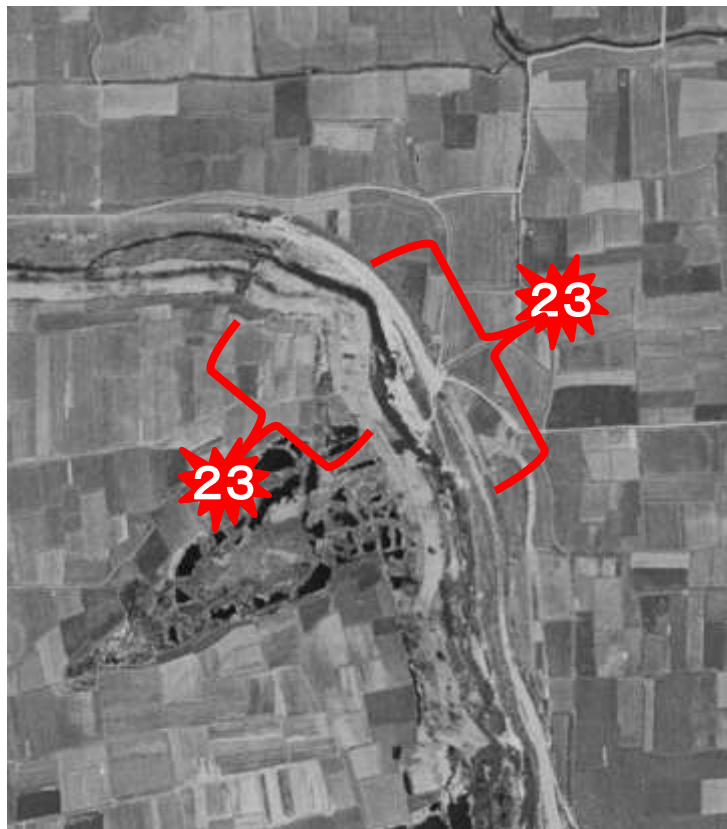
## 破堤箇所(その6) (宝満川(安良川)) **23**

- ◆破堤延長 右160m 左170m 竣工年 S25. 11
- ◆法面法先保護工無し
- ◆破堤原因 本川バックにより断面不足の右岸が破堤  
→内外水位バランスが崩れ左岸が破堤
